**Staatliches Gewerbeaufsichtsamt
Osnabrück**

in der Anlage erhalten Sie das ausgefüllte Erhebungs- und Berichtsformular für die Vor-Ort-Besichtigung nach Art. 23 Abs. 6 der Richtlinie 2010/75/EU – IE-Richtlinie – und § 52 Abs. 5 des Bundes-Immissionsschutzgesetzes für die von Ihnen betriebene Industrieanlage zur biologischen Behandlung von nicht gefährlichen Abfällen, (anlagenbezogene genehmigte Kapazität: 120 t/d) der Nummer 8.6.2.1EG gemäß Anhang 1 der 4. BImSchV.

Begehungsprotokoll zur IED-Inspektion vom 08.06.2022, AZ: OS 000020878-236 Bu:

Bildbericht zur IED-Inspektion vom 08.06.2022, AZ: OS 000020878-236 Bu:

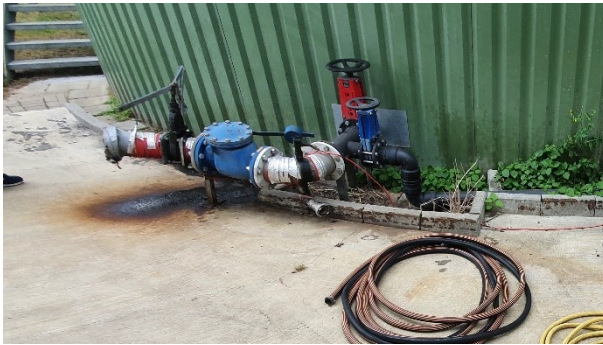
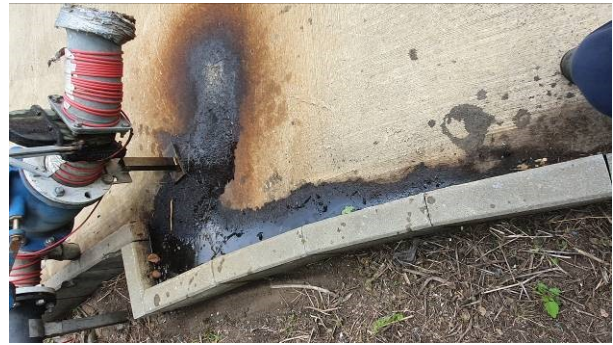
Abbildung 1: Entnahmeplatte Vorversäuerer

Während der Betriebsbesichtigung wurde an der Entnahmeplatte des Vorversäuerers festgestellt, dass die Aufkantung im rückwärtigen Bereich der Auffangplatte nicht ordnungsgemäß versiegelt ist (vgl. Abbildung 1 und Abbildung 2), wodurch potentiell austretendes Gärsubstrat ungehindert in das Erdreich abfließen könnte.

Weiterhin wurde festgestellt, dass der Absperrschieber des Vorversäuerers Tropfverluste aufweist.

Bitte versiegeln Sie die Aufkantung der Entnahmeplatte des Vorversäuerers mit geeigneten Mitteln, ertüchtigen Sie den Absperrschieber des Vorversäuerers und erbringen Sie dem GAA OS einen Nachweis hierüber **in digitaler Form** (Anlage a).

- a) Sanierungsnachweis Entnahmeplatte Vorversäuerer und Ertüchtigungsnachweis über den Schieber (**in digitaler Form**)
- b) Sanierungsnachweis Containerboden im Pumpenraum (**in digitaler Form**)

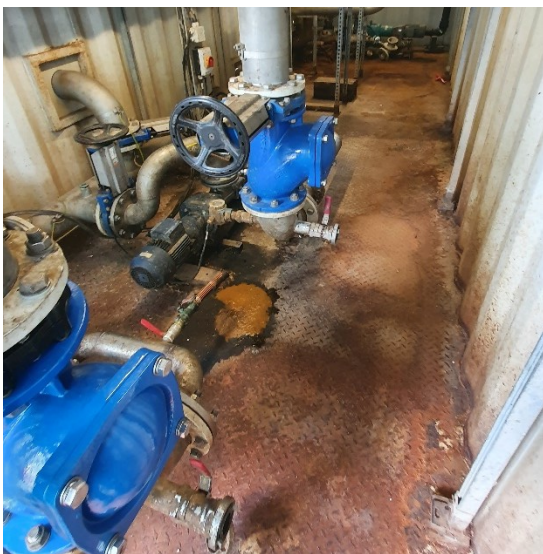
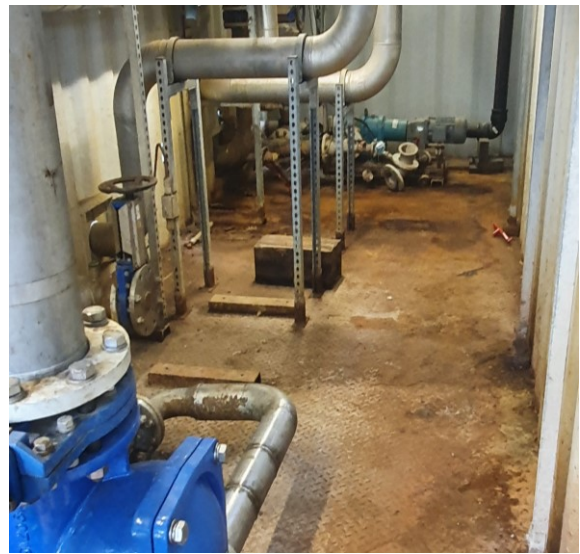
Abbildung 3: Pumpenraum

Während der Betriebsbesichtigung wurde festgestellt, dass der Boden des Pumpenraumes, der in Containerbauweise ausgeführt ist, zum Teil korrodiert ist, wodurch die Rückhaltung gegenüber austretendes Gärsubstrat ggf. nicht sichergestellt ist (vgl. Abbildung 3 und Abbildung 4).

Bitte sanieren Sie den Containerboden ggf. mit geeigneten Mitteln, damit eine zuverlässige Rückhaltung gegenüber austretenden Gärsubstraten sichergestellt ist und erbringen Sie dem GAA OS einen Nachweis hierüber **in digitaler Form** (Anlage b).
